INSTYTUT TECHNOLOGII DREWNA

SPRAWOZDANIE Z BADAŃ

Nr U 190 BDZ/2018

Ekspertyza dotycząca podłogi sportowej BOEN singleflex stadium znajdującej się w hali widowiskowo-sportowej w Opolu przy ul. Oleskiej 70

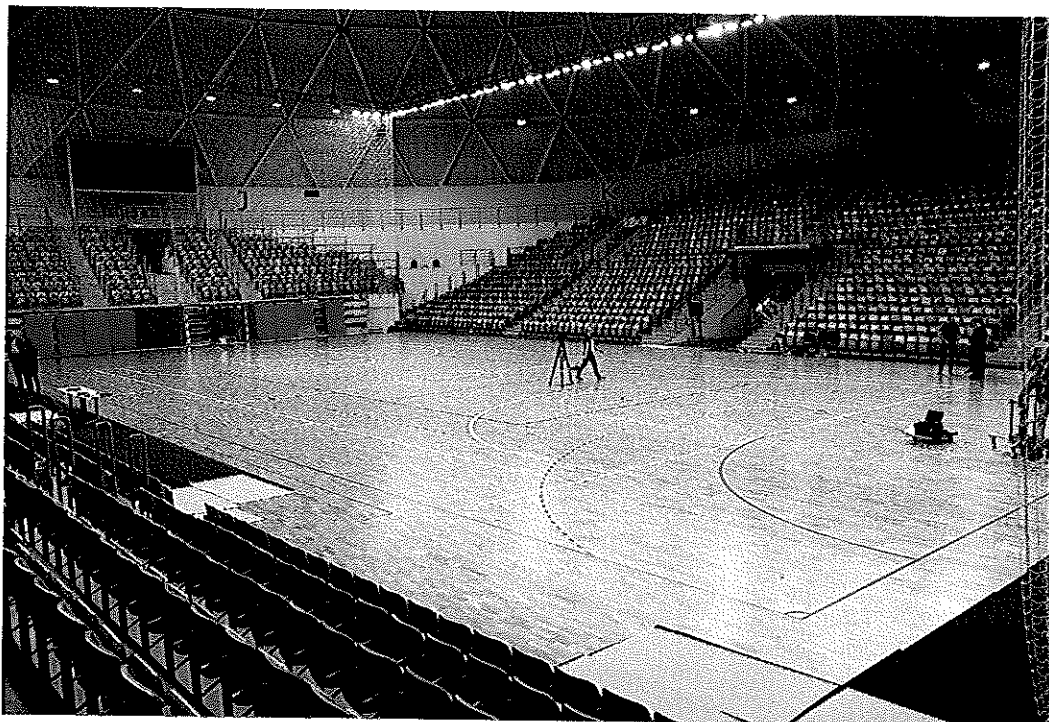
Fot. 1 Ogólny widok przedmiotowej podłogi sportowej

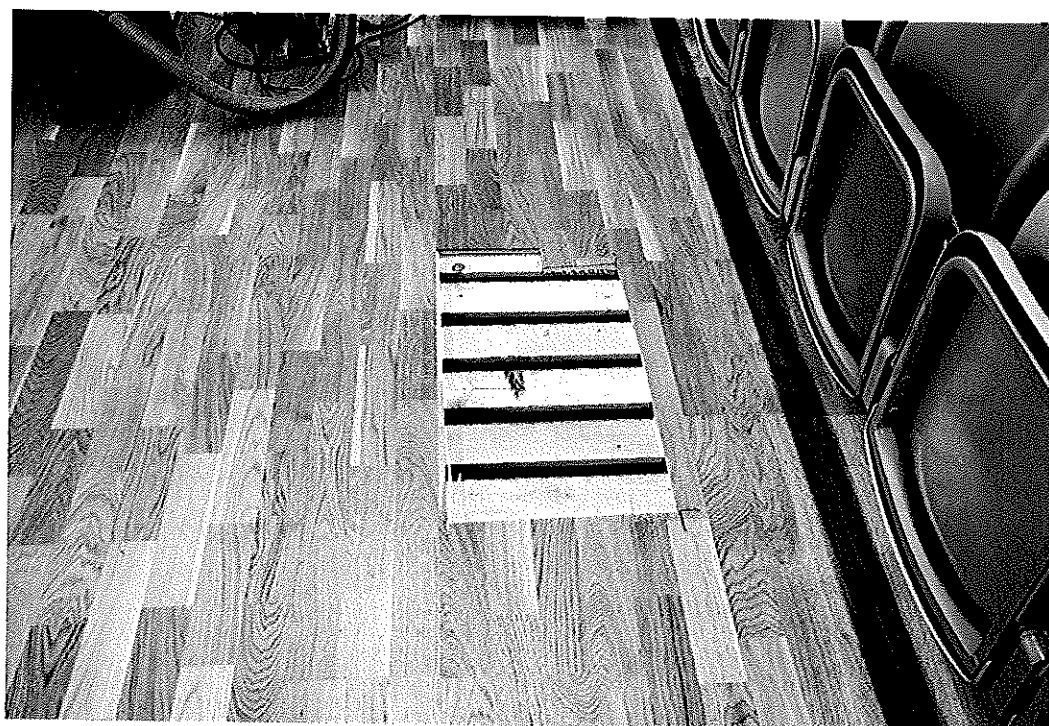
Zgodnie z uzgodnieniami i z treścią Zlecenia, w dniu 16.03.2018 przeprowadzono szczegółowe oględziny, niezbędne pomiary oraz uczestniczono w demontaż fragmentu podłogi zabezpieczanej wykładziną (przy głównych trybunach) o powierzchni około 0,35m² (fot. 2), celem dokonania oceny jakości i prawidłowości wykonania przedmiotowej podłogi sportowej zgodnie z warunkami technicznymi wykonania i odbioru robót budowlanych i deklaracją zgodności producenta oraz w celu zbadania zgodności zastosowanych rozwiązań materiałowo-konstrukcyjnych z deklarowanymi. Demontaż wykonywali pracownicy firmy TOP-SPORT.

Fot. 2 Demontaż fragmentu nawierzchni

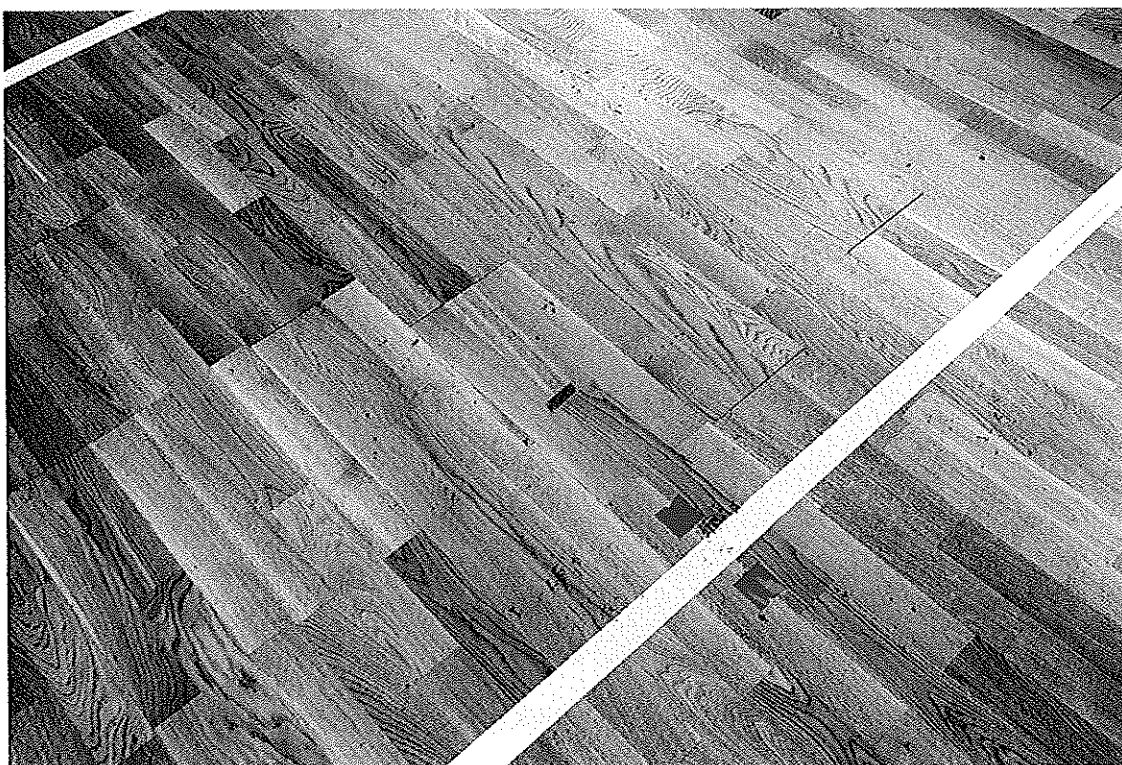
Nawierzchnię podłogi wykonano z elementów posadzkowych trójwarstwowych, z „trzyłamelową” warstwą wierzchnią z drewna dębowego, o wymiarach nominalnych: 2200mmx15mmx14mm ułożonych we wzór określany jako „posadzka angielska” (fot. 3). W miejscu odkrywki stwierdzono, że do wykonania podwójnego rusztu (dolny i górny legar) zastosowano deski świerkowe z sękami (fot.4). Odległości pomiędzy bokami desek „ślepej podłogi” wynosiły (37±3)mm, co oznacza, że odległości pomiędzy osiami tych desek wynoszą około 130mm (fot. 5). Listwy przypodłogowe mają stosowne podcięcia ułatwiające wentylację przestrzeni podpodłogowej (fot.6). Przeprowadzone oględziny

Fot. 3 Fragment nawierzchni (posadzki)

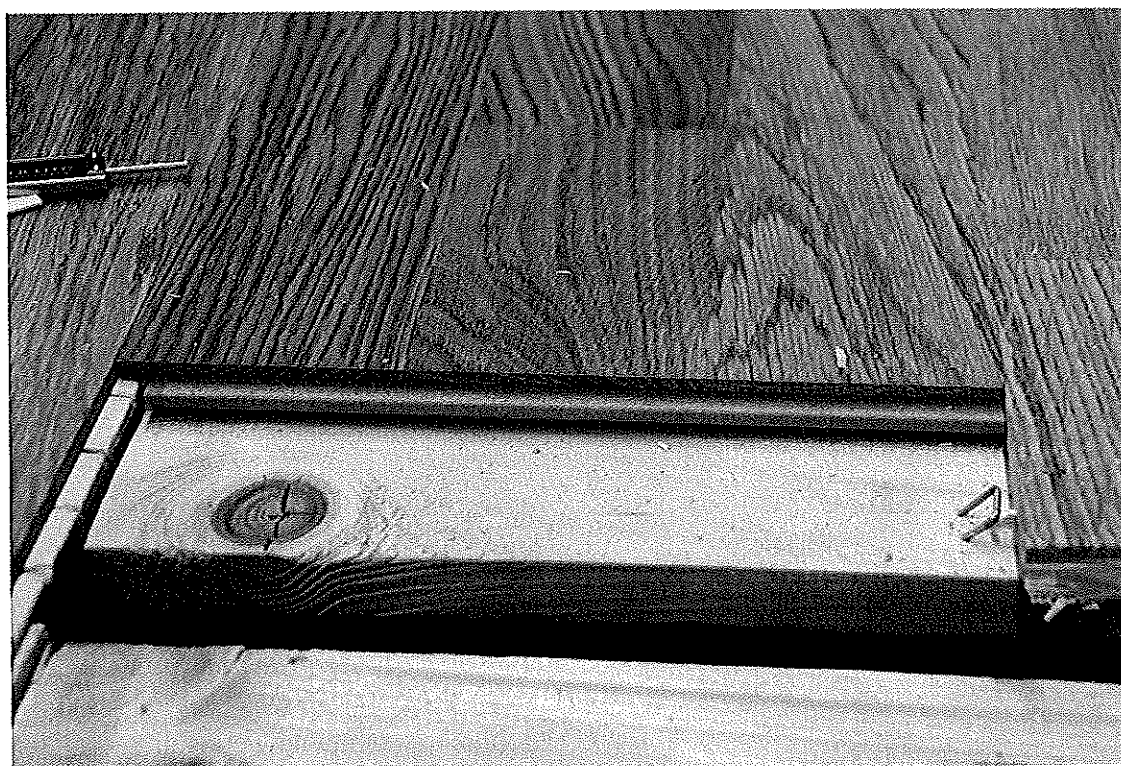
Fot. 4 Deska „ślepej podłogi” z sękiem

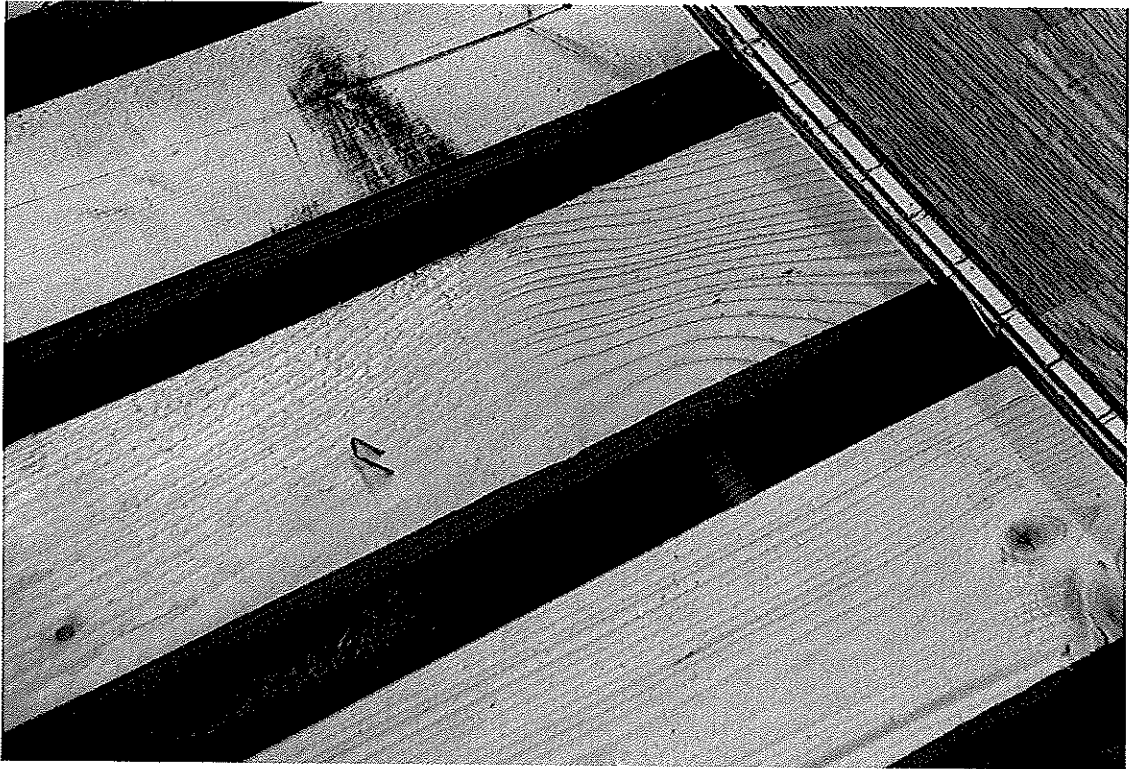
Fot. 5 Fragment odsłoniętej „ślepej podłogi”

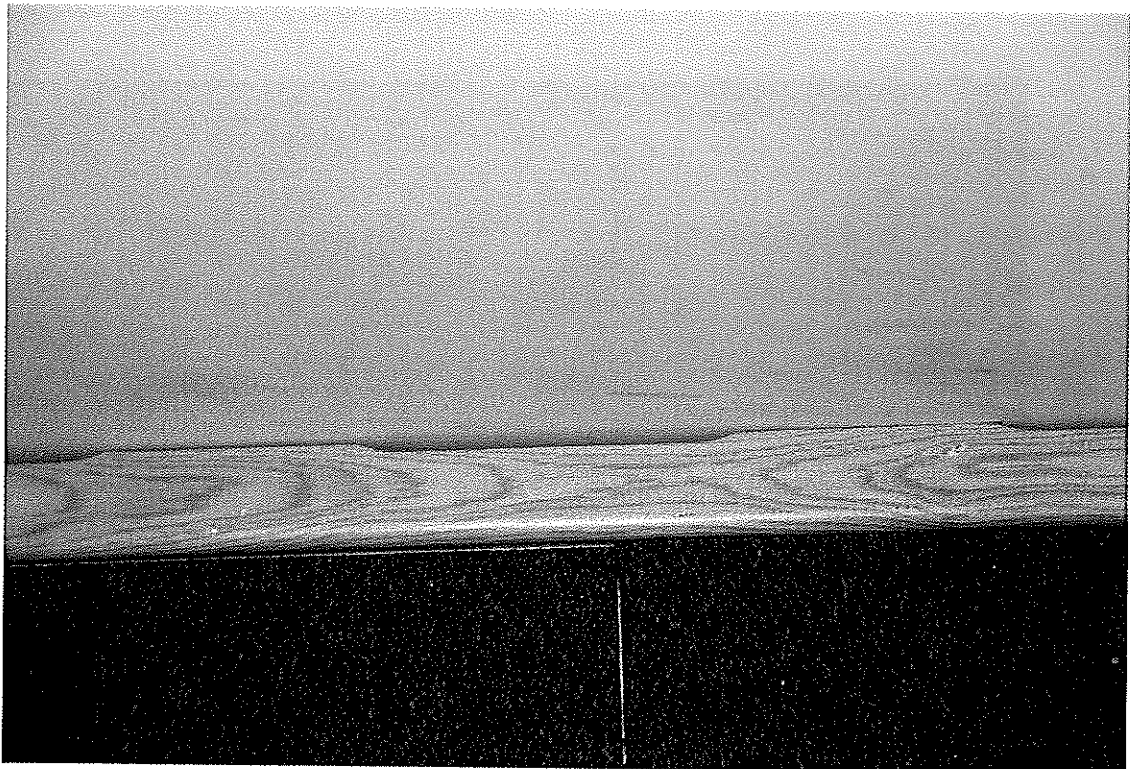
Przestrzeń podposadzkowa jest wentylowana grawitacyjnie (szczeliny dylatacyjne i podcięcia w listwach przypodłogowych).

Fot. 6 Listwa przypodłogowa z podcięciami wentylacyjnymi

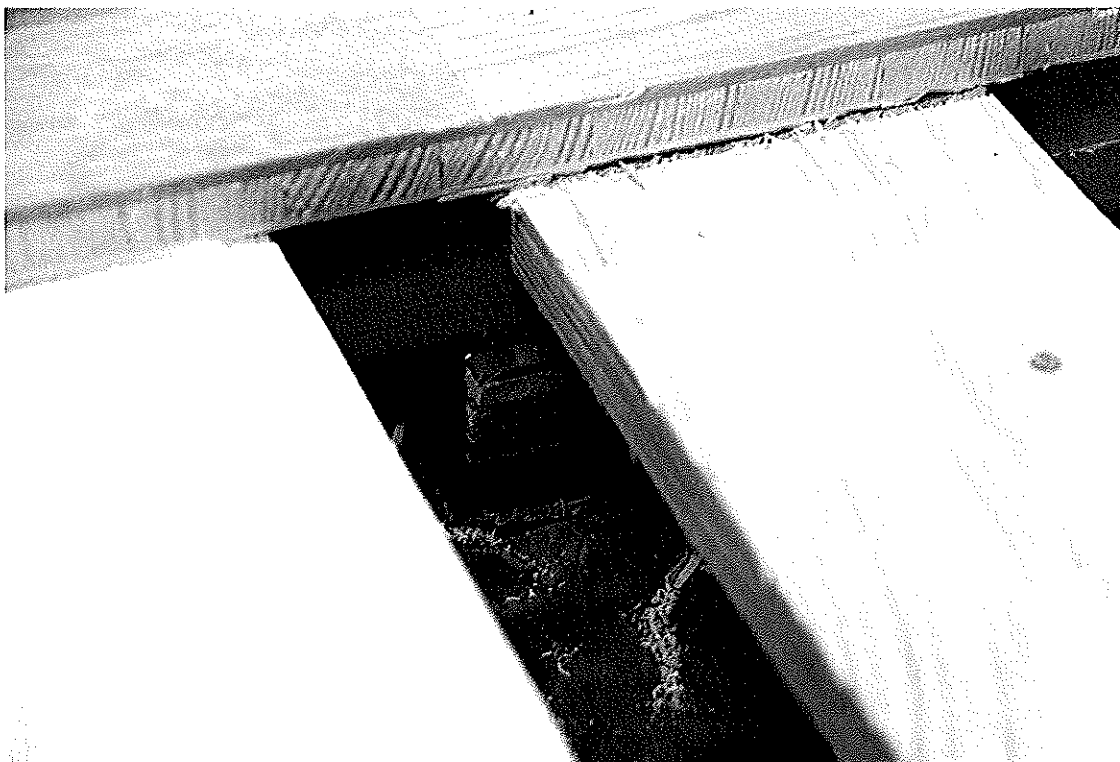
kamerą inspekcyjną potwierdziły, że konstrukcję rusztu oparto na podkładkach dystansowo-sprężystych złożonych z podkładek z regranulatu gumowego, wycinków płyt wiórowych i wielowarstwowej wykładziny PCV (fot. 7). Łączna wysokość konstrukcji (od folii na podkładzie betonowym do powierzchni) wynosi około 89mm. Wilgotność elementów posadzkowych (strony dolne, w miejscu demontażu) wynosiła $(7,5\pm 1,0)\%$ (fot.8). Taki poziom wilgotności drewna odpowiada wilgotności równoważnej drewna przy stałej temperaturze powietrza około 20°C i wilgotności względnej powietrza w przedziale 35-45%.

elementów nie wydaje się wskazywać na istotność tej niezgodności. Największe obawy wynikają z zastosowania podkładek sprężystych innych i w odmienny sposób niż to opisuje systemodawca. Podkładki sprężyste, ich rodzaj, wymiary i rozmieszczenie często w sposób podstawowy wpływają na podstawowe parametry funkcjonalno-użytkowe podłogi (amortyzacja, odbicie piłki, ugięcie standardowe). W celu wyrównywania wysokości systemodawca nie wyklucza stosowania dodatkowych podkładek (według *Instrukcji Układania* – wersja polskojęzyczna BOEN Parkett Deutschland GmbH & Co. KG, dla elementów posadzkowych o szerokości 209mm) . Aby te dodatkowe podkładki nie wpłynęły na parametry funkcjonalno-użytkowe podłogi i jej trwałość, powinny być wykonane z materiałów sztywnych np. kawałków desek i trwale połączone z właściwymi podkładkami sprężystymi. Im więcej takich dodatkowych i przypadkowo dobieranych podkładek, zwłaszcza jeśli nie są one ze sobą trwale powiązane (sklejone), tym większe ryzyko ich wzajemnego przemieszczenia się, mogącego skutkować osłabieniem konstrukcji podłogi, w wyniku zmniejszenia się liczby punktów podparcia.

Fot. 7 Wielowarstwowa podkładka dystansowo-sprężysta

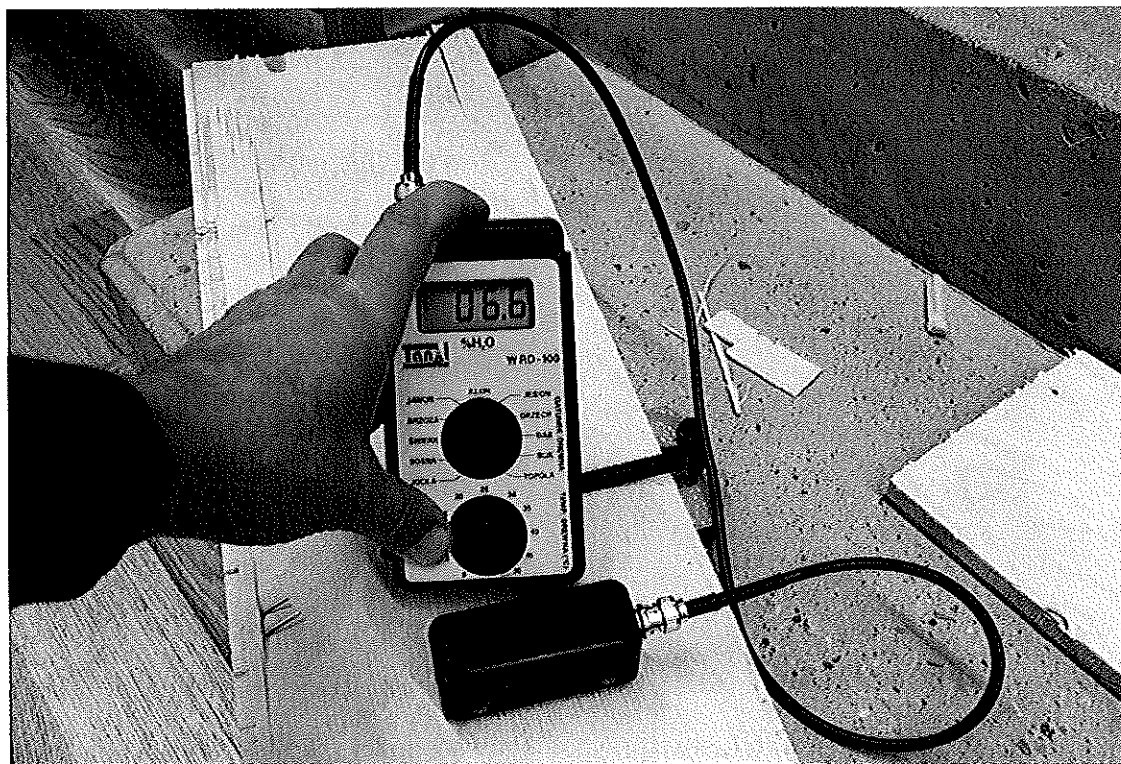
Fot. 8 Pomiar wilgotności elementu posadzkowego

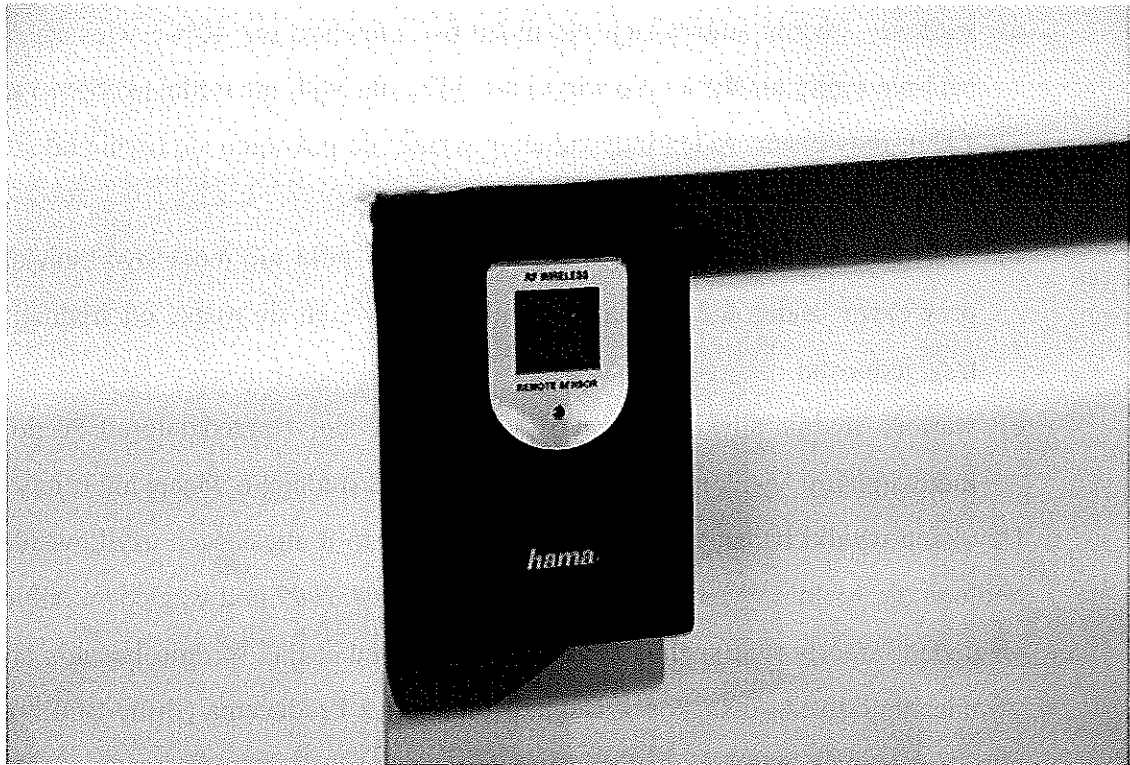
Na jednej ze ścian bocznych na wysokości około 1m zamontowano termohigrometr. Według wskazań tego termohigrometru w czasie oględzin wilgotność względna powietrza wynosiła 21% a temperatura 20°C (fot. 9).

Fot. 9 Zamontowany w hali termohigrometr

Zjawiska skurczu lub wydłużania się drewnianych elementów posadzkowych, a także drewnianego rusztu można ograniczyć poprzez utrzymywanie wilgotności względnej powietrza w hali możliwie w przedziale $(55\pm 10)\%$ i temperatury powietrza $(22\pm 3)^{\circ}\text{C}$.

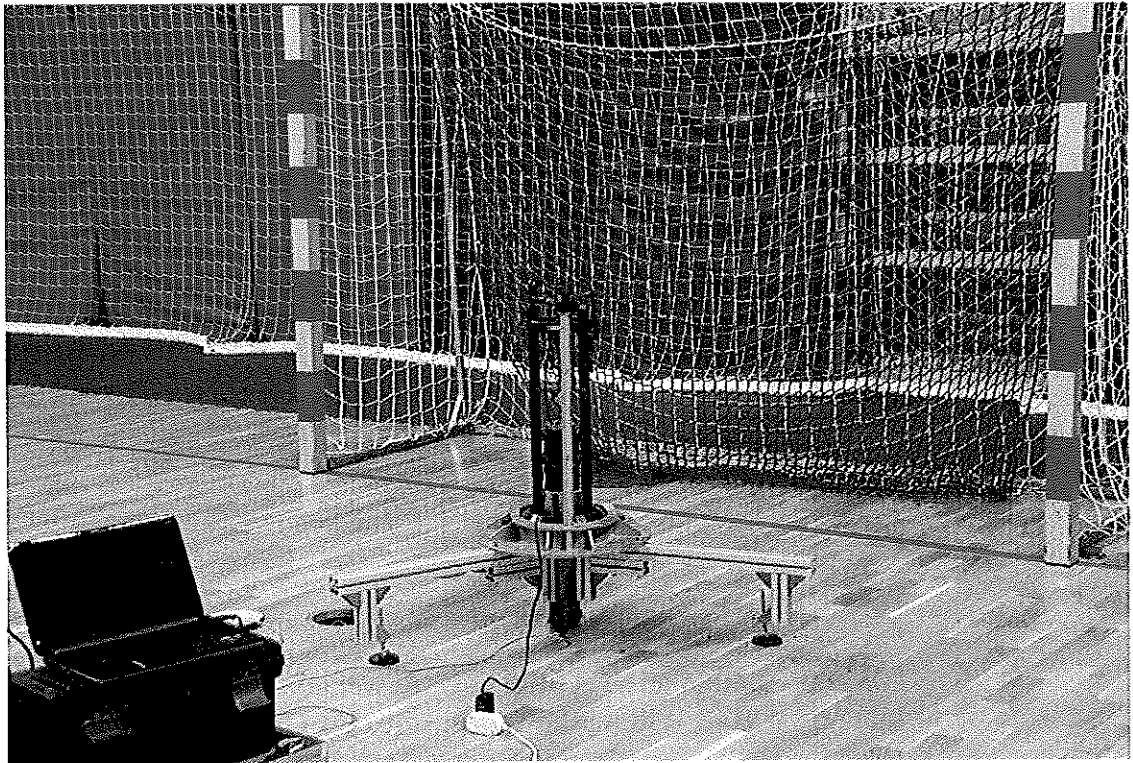
Uzyskane wyniki badań wskazują na to, że po około 8 miesiącach użytkowania, testowana podłoga nie spełnia wymogów normy *PN-EN 14904:2009* pod względem odbicia piłki. Pod względem amortyzacji spełnia wymogi jak dla typu Mj4. W dniu badania spełnione były wymagania dotyczące śliskości. Deklarowane przez Producenta (firmę BOEN), a w ślad za nim Wykonawcę podłogi, badane parametry wynoszą:

Fot. 10 Badanie amortyzacji
