## EKSPERTYZA TECHNICZNA

**TEMAT:** Ekspertyza techniczna dotycząca stanu technicznego podłogi sportowej w obiekcie „Stegu Arena” w zakresie wykorzystania do celów widowiskowych-  
zgodnie z nakazem PINB w Opolu.

**STADIUM:** Ekspertyza konstrukcyjna.

**ZAMAWIAJĄCY:** Miasto Opole z siedzibą w Opolu, Rynek Ratusz, 45-015 Opole.

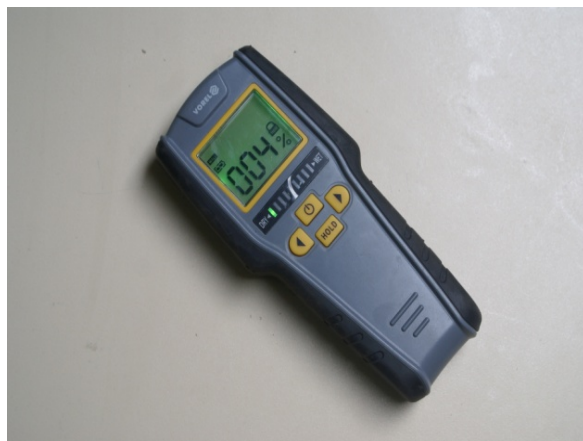
Pomiar wilgotności podłoża betonowego wykonano w kilkunastu miejscach w strefie odsłoniętych zabezpieczeń mocujących elementy infrastruktury sportowej oraz w punktach podłogowych elektrycznych. Pomiary wykonano miernikiem elektronicznym typu **VOREL 81771 HIGROMETR**, głębokość pomiaru 20 mm.

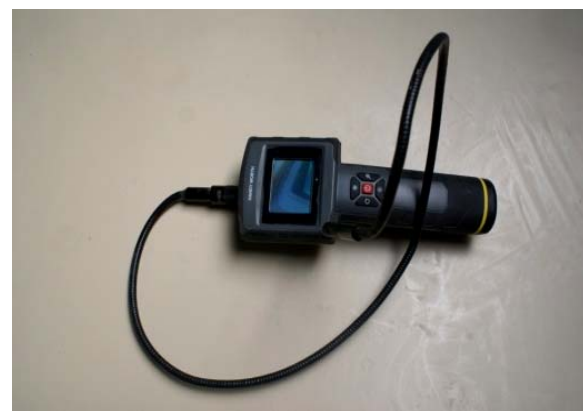
Badań nieniszczących konstrukcji budynku wykonano kamerą inspekcyjną (endoskop techniczny) wraz z dokumentacją fotograficzną. Szczegółowy opis konstrukcji podłogi sportowej w budynku „**Stegu Arena**” oraz jej geometrię przedstawiona będzie na podstawie prac badawczych.

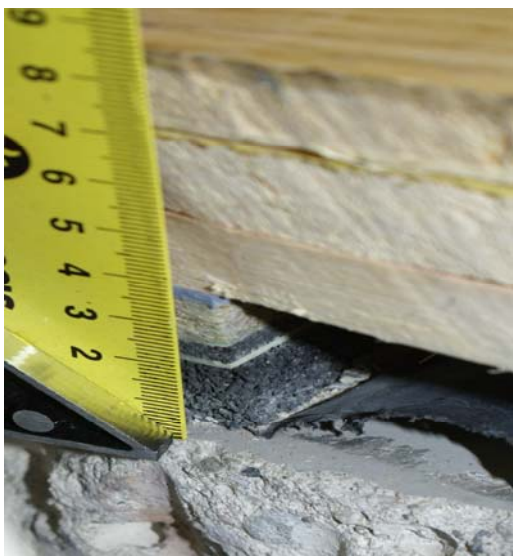
Niewłaściwy sposób poziomowania legara górnego, oraz podłogi.

1. W miejscu wykonanych badań podłoga jest wyższa o około 19 mm niż systemowa wysokość podłogi. Uchybienia tego typu wynikają zazwyczaj z braku wypoziomowania podkładu betonowego pod układaną konstrukcją podłogi sportowej. Natomiast warstwa nawierzchniowa licowa wykonana z drewna dębowego posiada wymagany poziom. Nie stwierdzono odstępstw w poziomie lica podłogi. Pomiary poziomu wykonywano łąką długości 2,0 m.

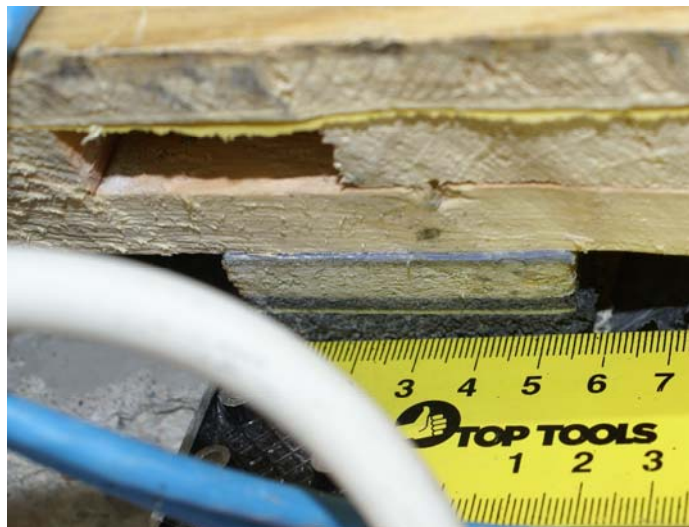
Niewłaściwy sposób poziomowania legara górnego, oraz podłogi.

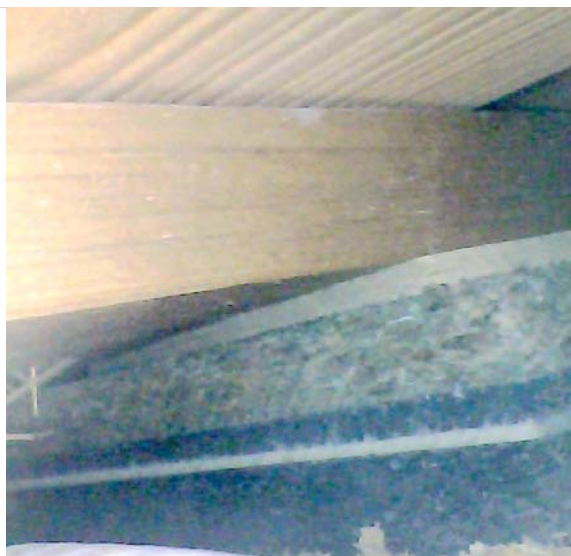
Niewłaściwy sposób poziomowania legara górnego, oraz podłogi.

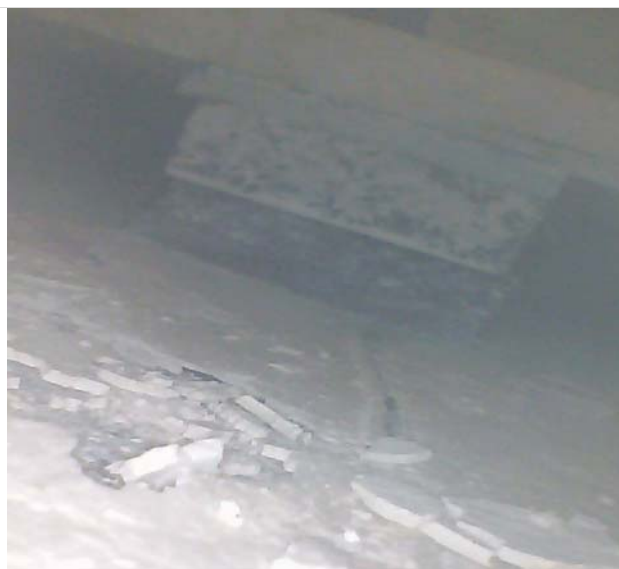
Niewłaściwy sposób poziomowania legara górnego, oraz podłogi.

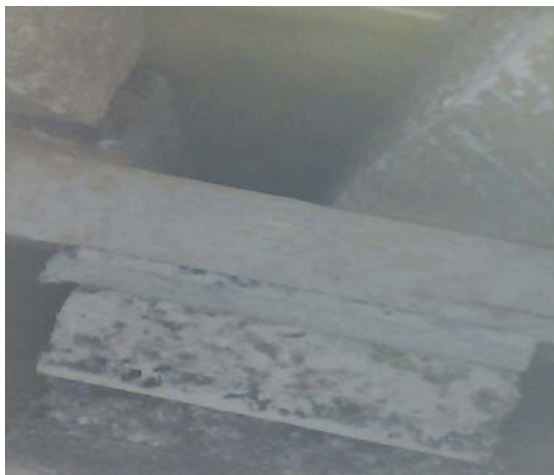
Niewłaściwy sposób poziomowania legara górnego, oraz podłogi.

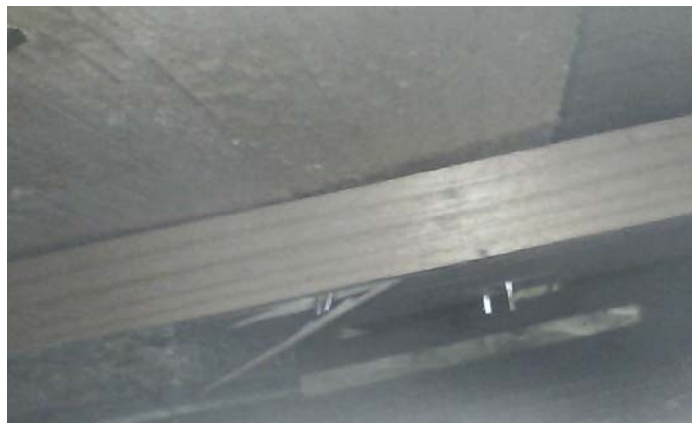
Zdeformowana deska legara górnego.

Legary także są miejscowo bardzo podatne na wilgoć, mogą się odkształcać i skręcać. Również wraz z upływem czasu ich własności ulegają zmianie, obserwuje się ich trwałe odkształcenie, co powoduje zmianę parametrów podłogi.

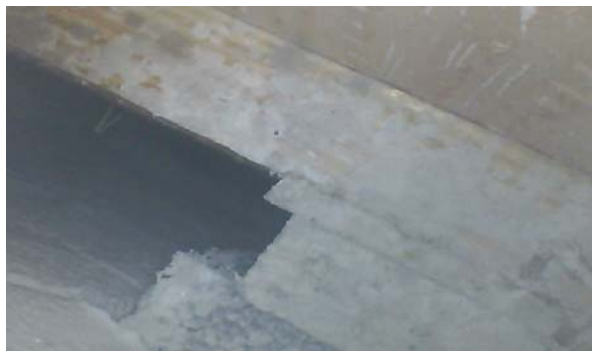
Przykładowe miejscowe sęki w strukturze drewna

Niedopuszczalne są sęki dla I klasy drewna. Powodują lub mogą powodować złamania podczas montażu lub eksploatacji.

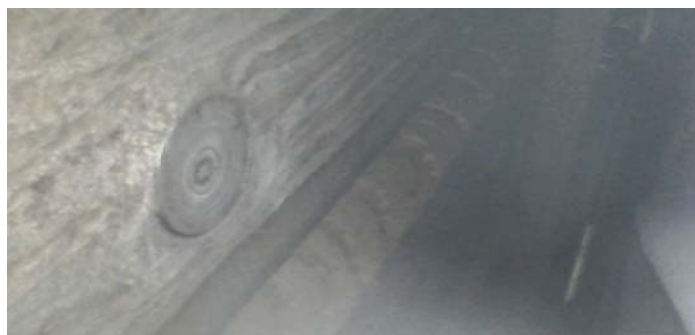
Drewno wykorzystywane do produkcji podłóg sportowych można podzielić na klasy na podstawie jego cech wizualnych i jakościowych. Najlepsza jakościowo jest klasa I, która się charakteryzuje brakiem przebarwień, sęków, zmurszeń, co skutkuje dużą estetyką podłogi wykonanej z materiału takiej klasy. Zastosowany produkt wykonywany jest z drewna klasy niższej, gorszej jakościowo tj. klasy II oraz klasy III

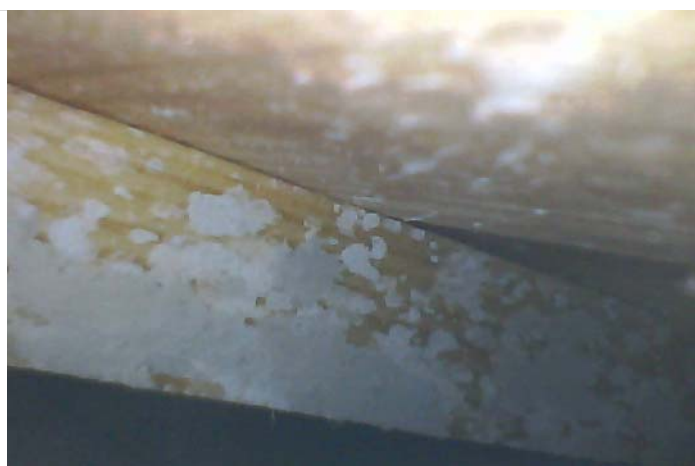
Brak estetyki w montażu elementów zakrytych.  
Legar górny powierzchnia boczna zanieczyszczona bliżej nieokreślonym materiałem

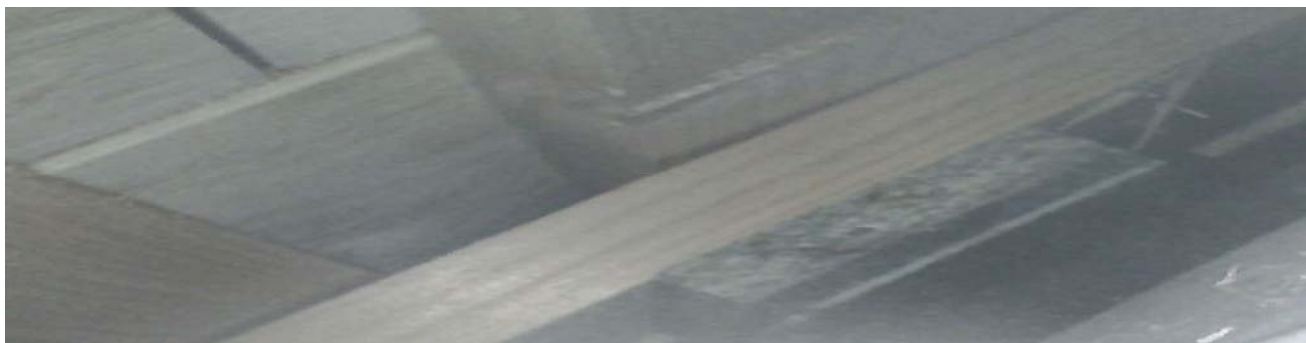
Łączenie desek parkietu sportowy BOEN o wymiarach 2200 mm x 215 mm x 14 mm. powinno się opierać centralnie na legarze górnym .

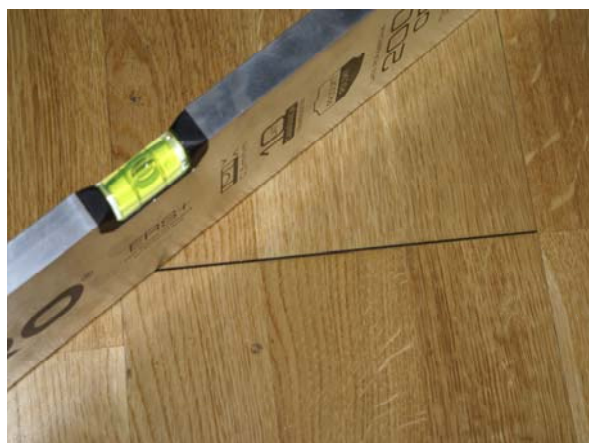
Posadzka wykazuje miejscowe (lokalne) szczeliny w części odkrytej o rozwarciu do. 1,0 mm. Nie dopatrzone się szczelin w posadzce zakrytej wykładziną przy trybunach. Poziom posadzki jest zachowany.

Stwierdzono występowanie miejscowych szczelin o rozwarciu powyżej 0,5 mm przy łączeniach posadzki. Przyczyną jest wzdłużny skurcz drewna spowodowany spadkiem wilgotności warstwy posadzkowej na przestrzeni czasu użytkowania.

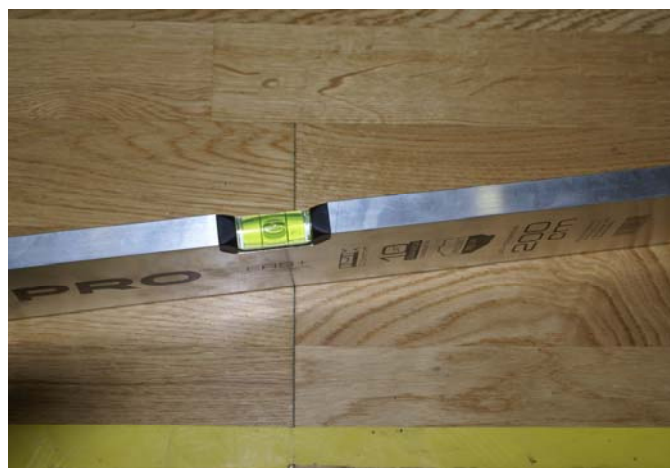
Posadzka wykazuje miejscowe (lokalne) szczeliny w części odkrytej o rozwarciu do. 1,0 mm. Nie dopatrzone się szczelin w posadzce zakrytej wykładziną przy trybunach. Poziom posadzki jest zachowany.
