PRZEKRÓJ 2-2

| INWESTYCJA | WYKONANIE ROBÓT REMONTOWYCH W BUDYNKU ADMINISTRACYJNYM NA TERENIE OBIEKTU CENTRUM SPORTU W OPOLU PRZY UL. WANDY RUTKIEWICZ | | | | |
| OBIEKT | BUDYNEK TRENINGOWY-CENTRUM SPORTU OPOLE, UL. WANDY RUTKIEWICZ 10; Dz. Nr 24/17, km. 61 obręb: Pótwieś | | | | |
| TRZEŚC RYSUNKU | <p align="center">PRZEKRÓJ 2-2</p> | | | | |

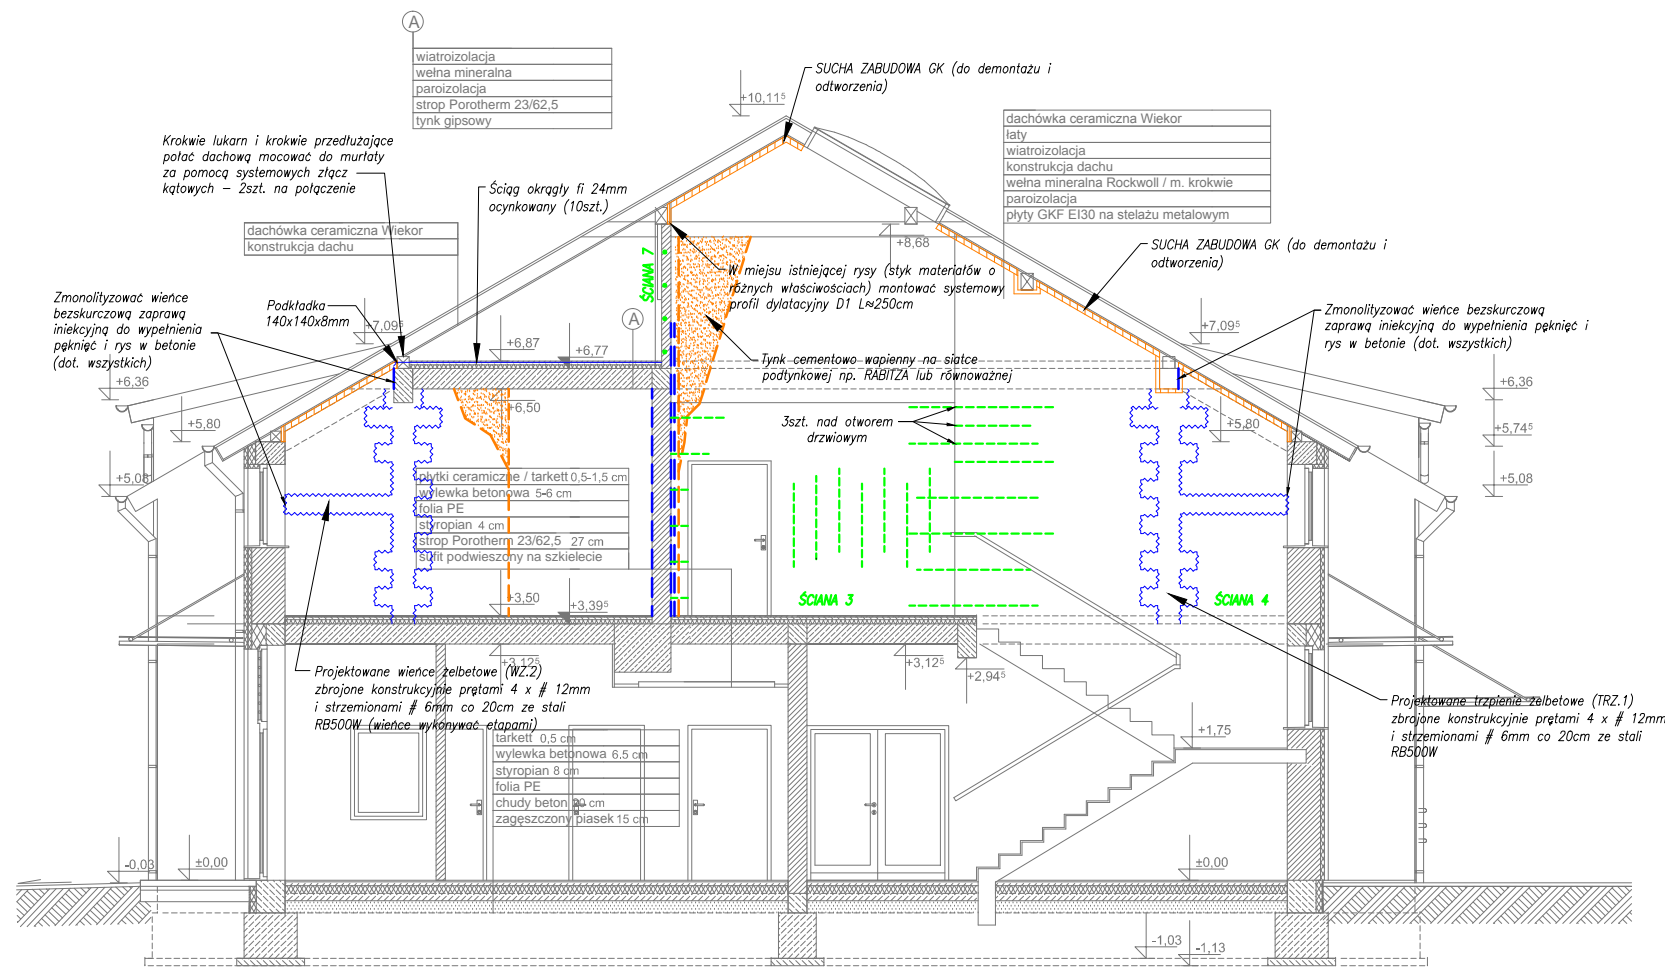
PROJ. PRĘTY SYSTEMOWE FI8 - MONTAŻ POJEDYNCZY W WYFREZOWANYCH BRUZZACH. SZEROKOŚĆ SPOINY LUB OKOŁO 14 - 16 MM, GŁĘBOKOŚĆ MINIMUM 3,5 CM BEZ GRUBOŚCI TYNKÓW
-

PROJ. TYNK CEMENTOWO WAPIENNY NA SIATCE PODTYNKOWEJ NP. RABITZA LUB RÓWNOWAŻNEJ
-

PROJ. PODWÓJNE WZMOCNIENIE MATAMI Z WŁÓKIEN WĘGLOWYCH
-

PROJ. POJEDYŃCZE WZMOCNIENIE MATAMI Z WŁÓKIEN WĘGLOWYCH
-

Stosować zróżnicowane długości prętów systemowych tak, aby po ich zamontowaniu pozorna linia utworzona poprzez połączenie ich końcówek nie stanowiła bezpośredniego odzwierciedlenia pęknięcia (różne długości, np. pierwszy - 1 m, drugi - 1,3 m, trzeci - 1,1 m, itd.)

Do betonu stosować preparaty poprawiające urabialność i zmniejszające skurcz betonu, tak aby nie powstały rysy lub szczeliny pomiędzy elementem żelbetowym a murem.
